**PROJEKT BUDOWLANY**  
**NAPRAWY USZKODZEŃ FUNDAMENTÓW**  
**ORAZ**  
**EKSPERTYZA TECHNICZNA**  
**STANU KONSTRUKCJI FUNDAMENTÓW**  
**KAMIENIC**

adres:      ZAMOŚĆ  
ul. PERECA NR 9 i 11

inwestor:    Zakład Gospodarki Lokalowej  
w Zamościu sp. z o.o.

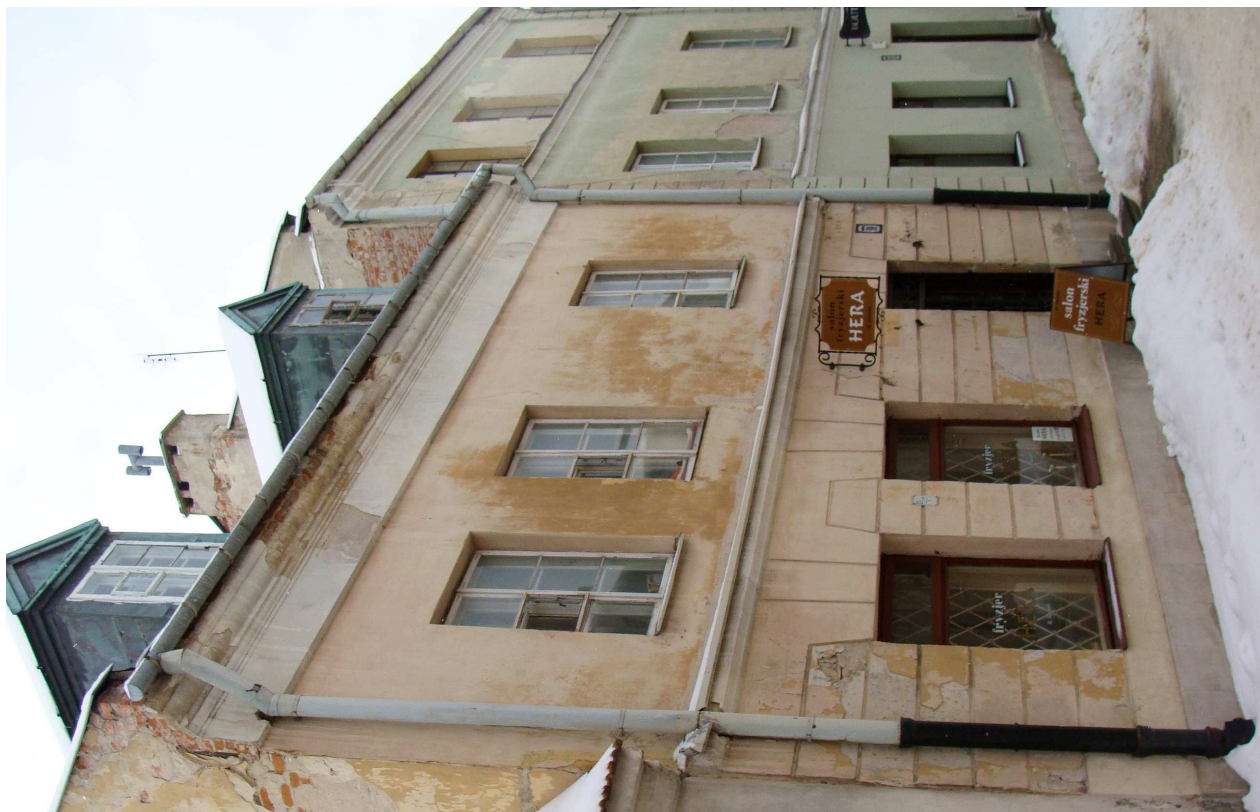
Na elewacji północnej występują wyraźne zarysowania ukośne, nachylone w kierunku wspólnej ściany pomiędzy kamienicami.

1. Elewacja północna kamienic przy ul. Pereca nr 9 i nr11

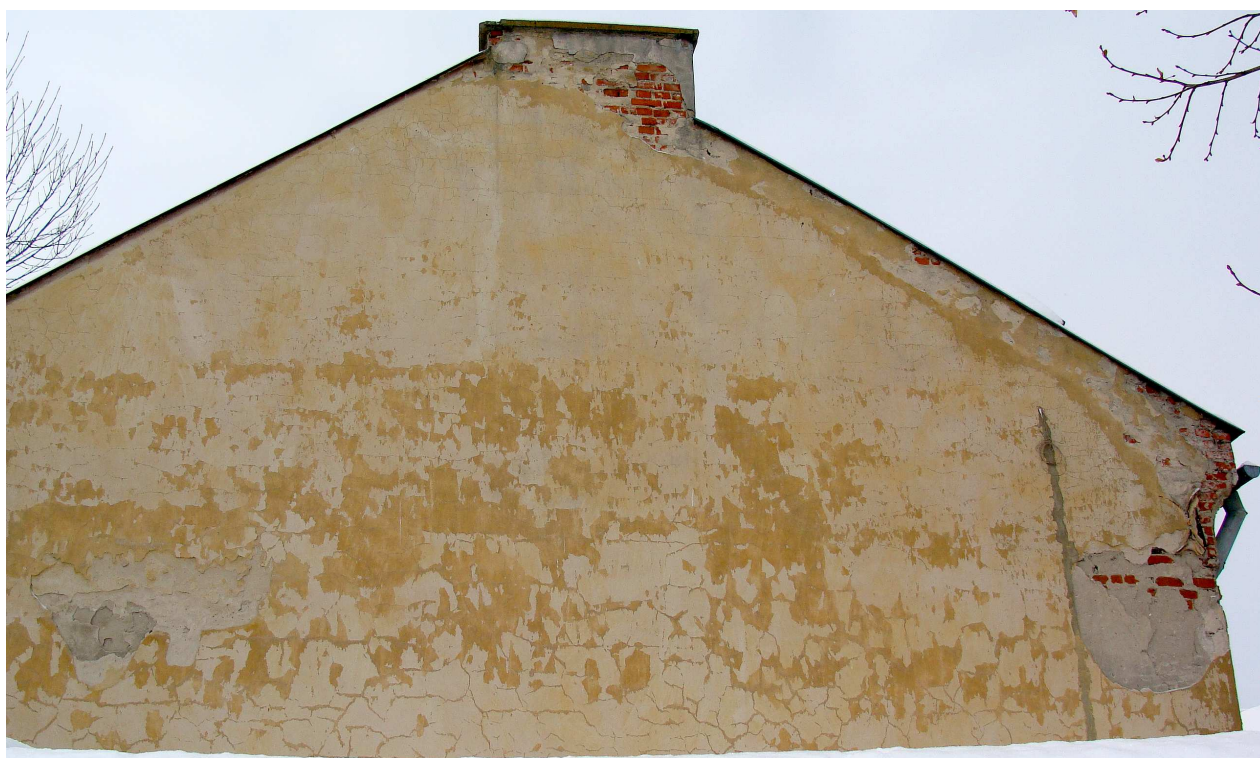
Na elewacji południowej i na ścianie szczytowej wschodniej nie zaobserwowano pęknięć.

Tynki na elewacjach południowej i wschodniej łuszczą się i fragmentami wykruszają.

Na ścianie szczytowej budynku nr 9 widoczna jest stalowa ankra spinająca budynek w poziomie gzymsu pod okapem.

2. Elewacja szczytowa – wschodnia , ponad budynkiem stacji trafo. Pęknięcia i złuszczenia tynku. Przy północnym gzymsie widoczna stalowa kotew spinająca budynek.

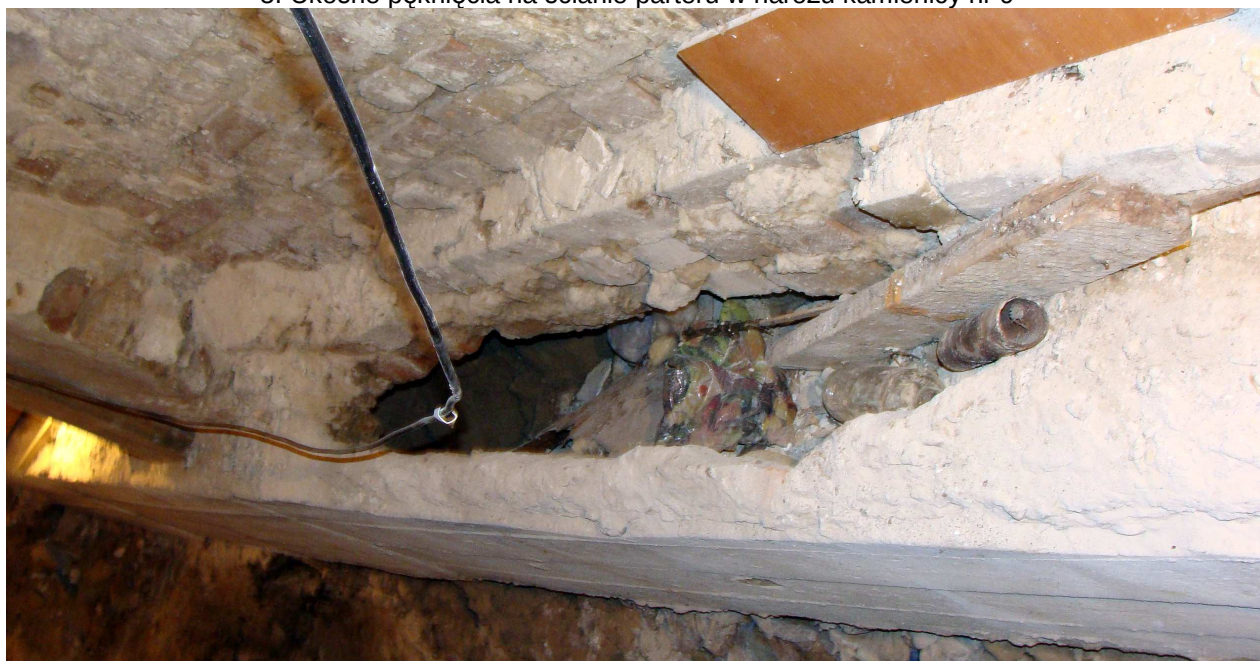
Pod ścianą północną częściowo także obsunął się grunt do dołu powstałego przez osiadanie szamb. Kanał technologiczny który znajdował się pod posadzką, na odcinku zapadających się nasypów, także się załamał wpadając do dołu.

Pod ścianą północną na styku kamienic zauważono na zapadniętym gruncie ślady po zaciekach wody. Po drugiej stronie ściany, na ulicy znajduje się odpływ wody z rury spustowej do kanalizacji deszczowej. Przyłącze to zostało wymienione podczas remontu ulicy w 2011r. lecz

wcześniej było nieszczelne i woda pod fundamentem wlewała się do starych dołów gnilnych.

Mimo, że ściana północna posadowiona jest na gruncie rodzimym, to zamoczenie pyłów pod fundamentem, spowodowało osłabienie podłoża. Tak rozluźnione grunty nie stawiają wystarczającego oporu i zaczęły osiadać i obsuwać się w stronę dawnego szamba gdzie cały czas trwają procesy gnilne.

6. Zapadnięty grunt pod ścianą północną pod budynkami nr 9 i nr 11, wyrwa zasypała śmieciami

- 2,3. Podbić odcinkami NR1 i NR2 zagrożony fragment ściany północnej, poprzez wylanie fundamentu z betonu B15, na wietrzelinie margla i podmurowanie cegłą o wytrzymałości 15MPa na zaprawie cementowo- wapiennej M5 MPa istniejących murów. W szczelinę pomiędzy podbiciem a istniejącą ławą fundamentową szer. ~5cm, ubić mocno zaprawę cementową M10 MPa. Prace wykonywać fragmentami długości ~1,0-1,2m wg zaznaczonej na rysunkach kolejności. Niektóre odcinki wymagają rozebrania dolnych, oderwanych fragmentów muru fundamentowego, poniżej szerokich pęknięć.

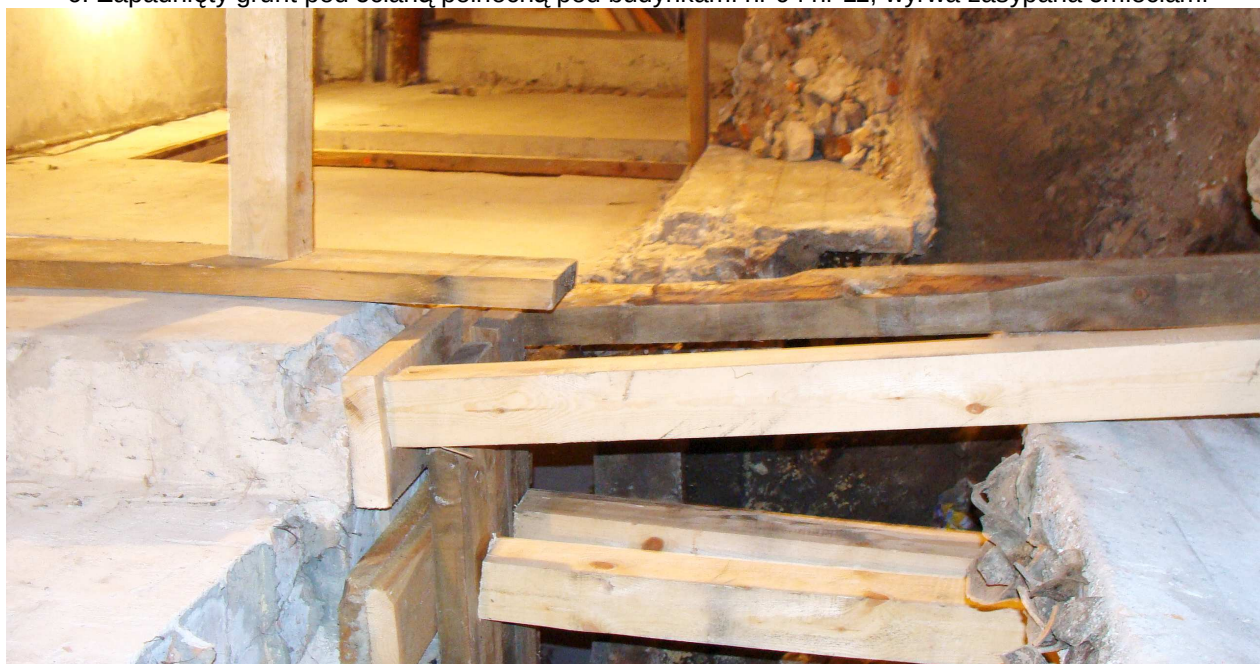
Nasypy w szambach zapadły się miejscami o 0,5m i wraz z nimi posadzka piwnic i część fundamentów. Ławy ceglane oderwały się od ścian piwnic na poziomie izolacji z papy i znalazły się kilkadziesiąt cm poniżej. Obecnie fragmenty ścian piwnic wraz ze stopą pod narożnikiem ściany wschodniej zawisły w powietrzu i zostały podstemplowane prowizorycznie.

7. Urwane fundamenty pod ścianą podłużną i rogiem ściany zachodniej, prowizorycznie podstemplowane

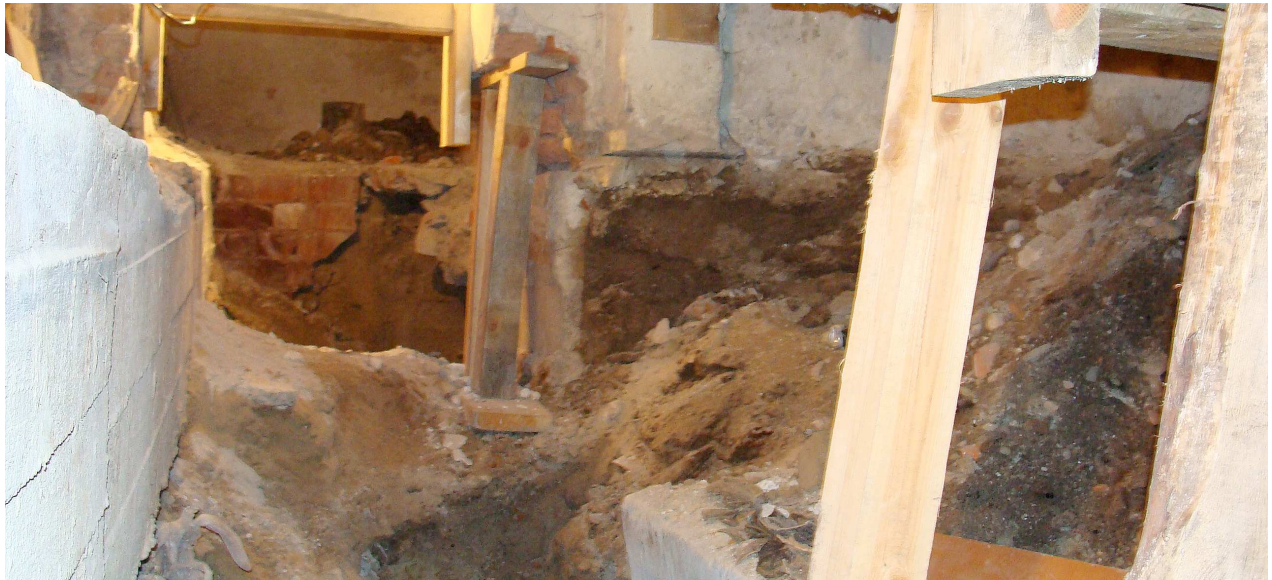
W obrysie piwnic, na styku kamienic znajdują się dawne szamba, doły o głębokości do 7,8m poniżej poziomu posadzki piwnic tj. 208,5m npm. (sonda nr7). Miejsca te są wypełnione nasypami z częściami organicznymi – odpadkami wyrzuconymi przez dawnych mieszkańców.

Częściowo na tych szambach posadowione są ściany wewnętrzne kamienic nr 9 i 11.

8. Zapadnięte szamba, urwane fundamenty pod ścianami podłużną i wschodnią, podstemplowane

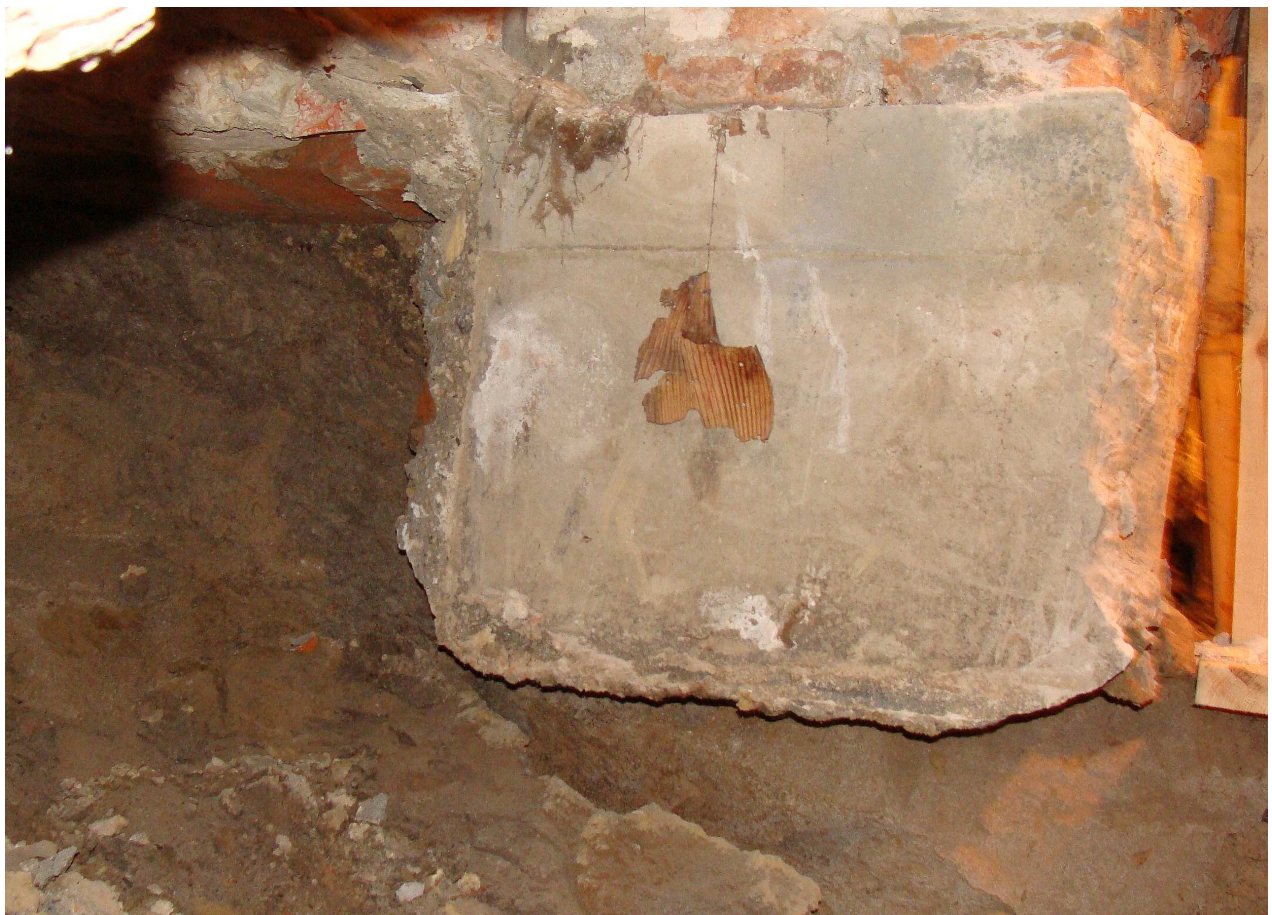
Narożnik wewnętrznej ściany wschodniej i podłużnej posadowiono dodatkowo na betonowej stopie o wymiarach 77x96cm i na głębokości 1 m poniżej poziomu posadzki.

9. Zawieszona stopa fundamentowa nad osuwiskiem , pod narożem ściany wschodniej i podłużnej

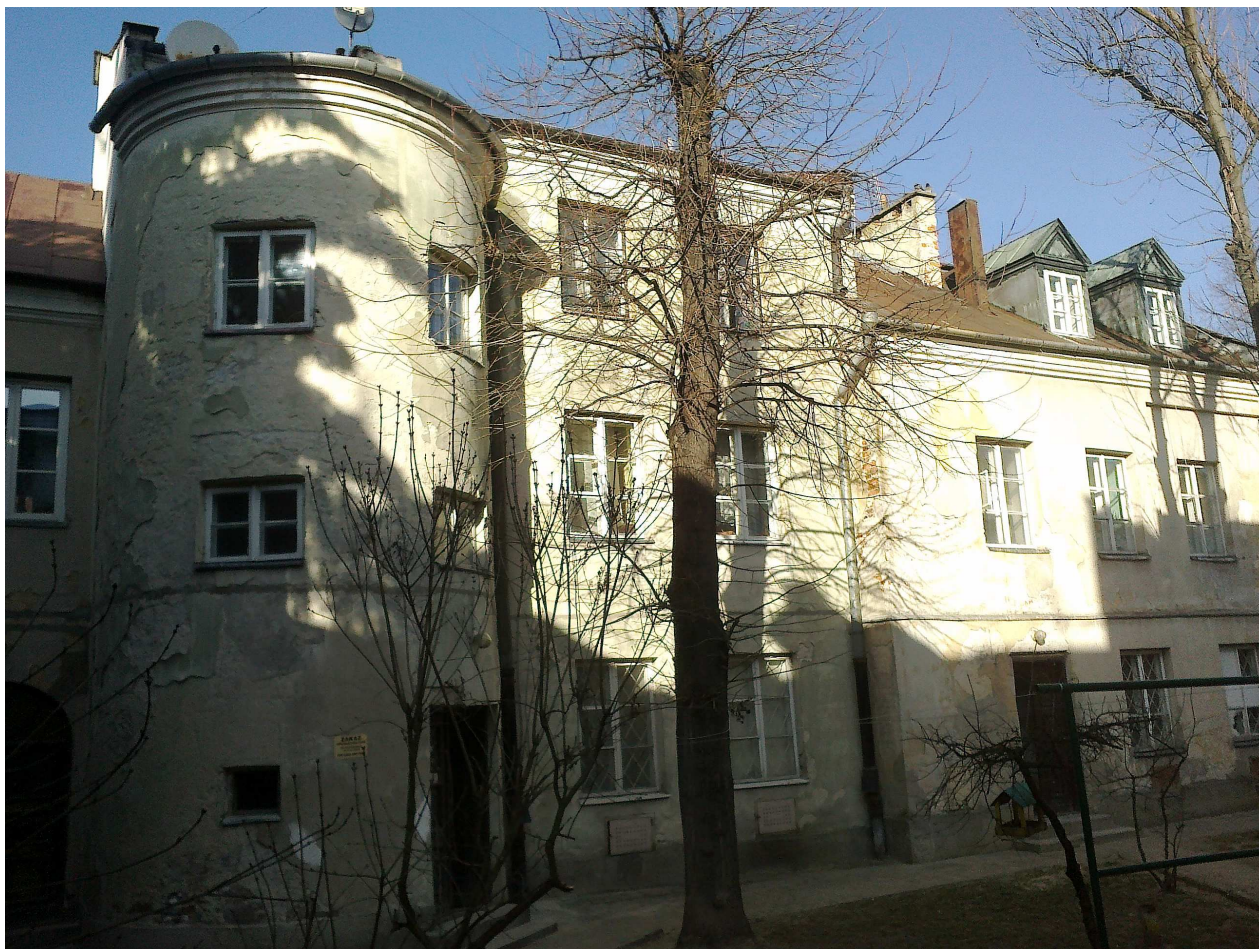
3. Elewacja południowa – od strony podwórza. Odpadający tynk, zawilgocone dolne partie ścian.

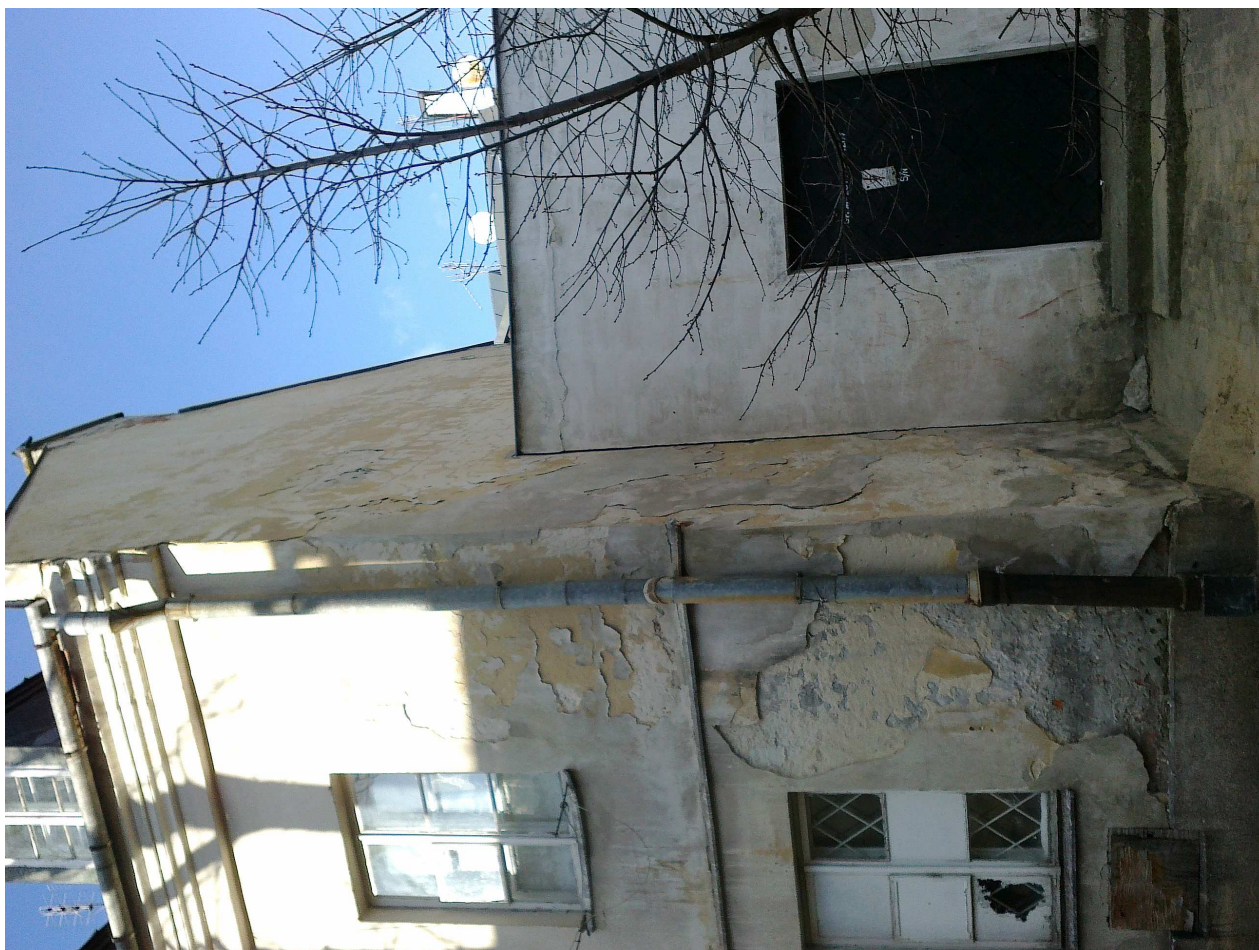
Ściany zewnętrzne parteru wykonano o grubości ~75-80cm. Ściany klatek schodowych ~25-40cm. Cokoły są wysunięte, z okładziną z płyt kamiennych od strony ulicy, od strony podwórza cokoły z lastryka płukanego, spękanne z wykruszeniami.

4. Naroże południowo- wschodnie kamienicy nr 9, obok dostawiona stacja trafo. Zniszczenia tynku i cokołu, zawilgocone dolnych partie ścian.
