**PROJEKT BUDOWLANY**  
**NAPRAWY USZKODZEŃ FUNDAMENTÓW**  
**ORAZ**  
**EKSPERTYZA TECHNICZNA**  
**STANU KONSTRUKCJI FUNDAMENTÓW**  
**KAMIENIC**

adres:      ZAMOŚĆ  
ul. PERECA NR 9 i 11

inwestor:    Zakład Gospodarki Lokalowej  
w Zamościu sp. z o.o.

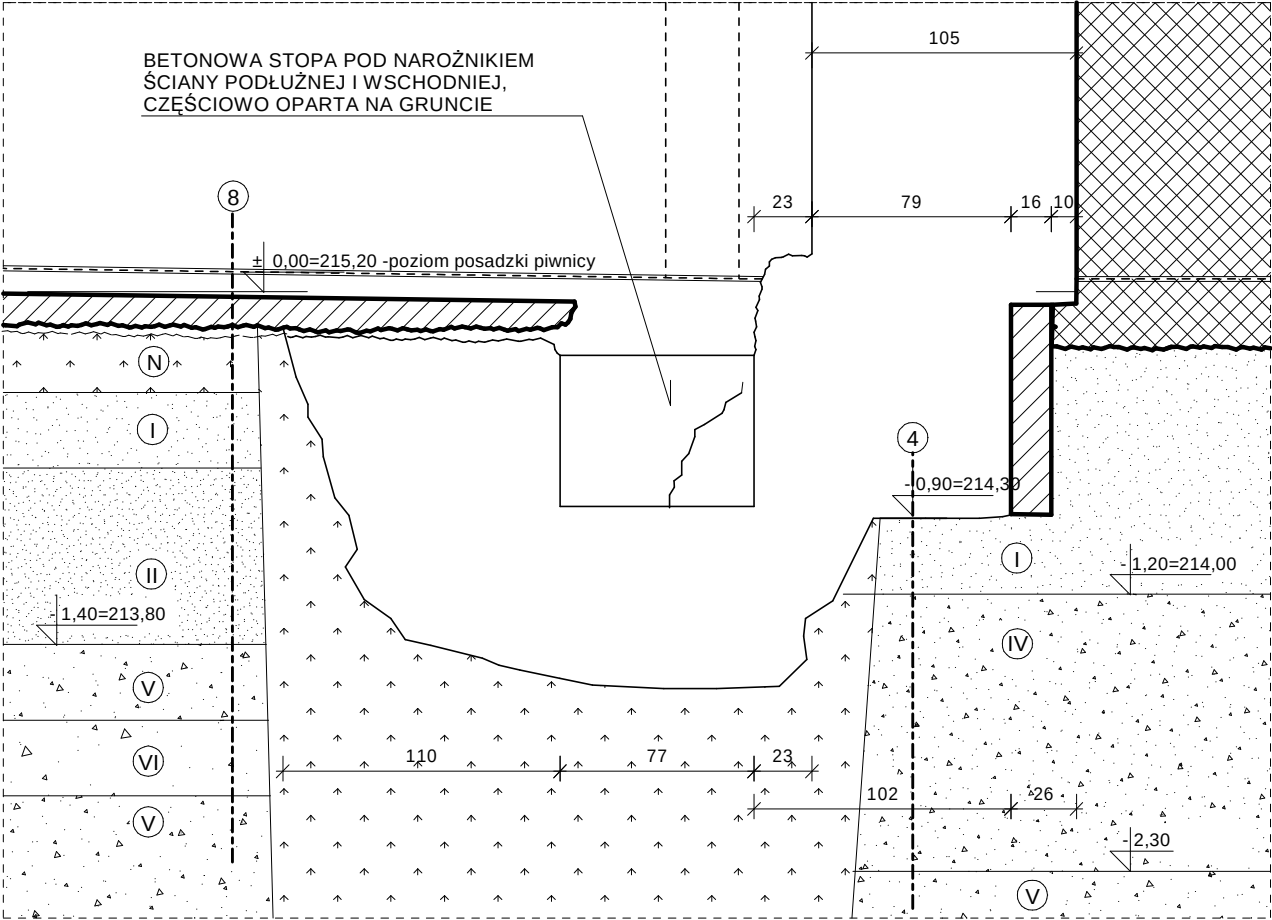
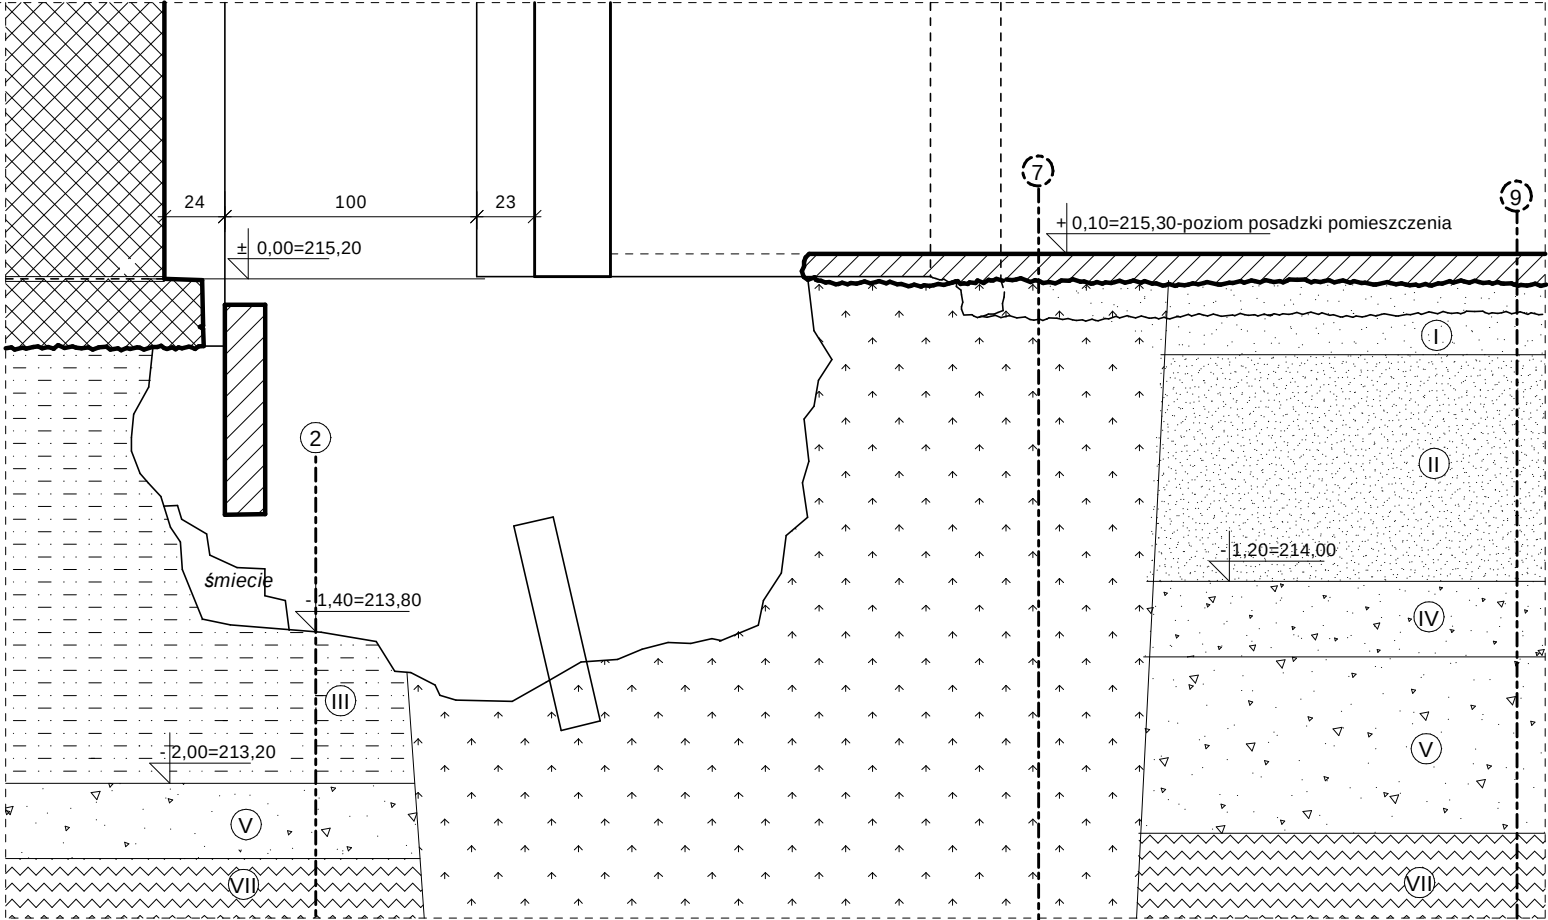
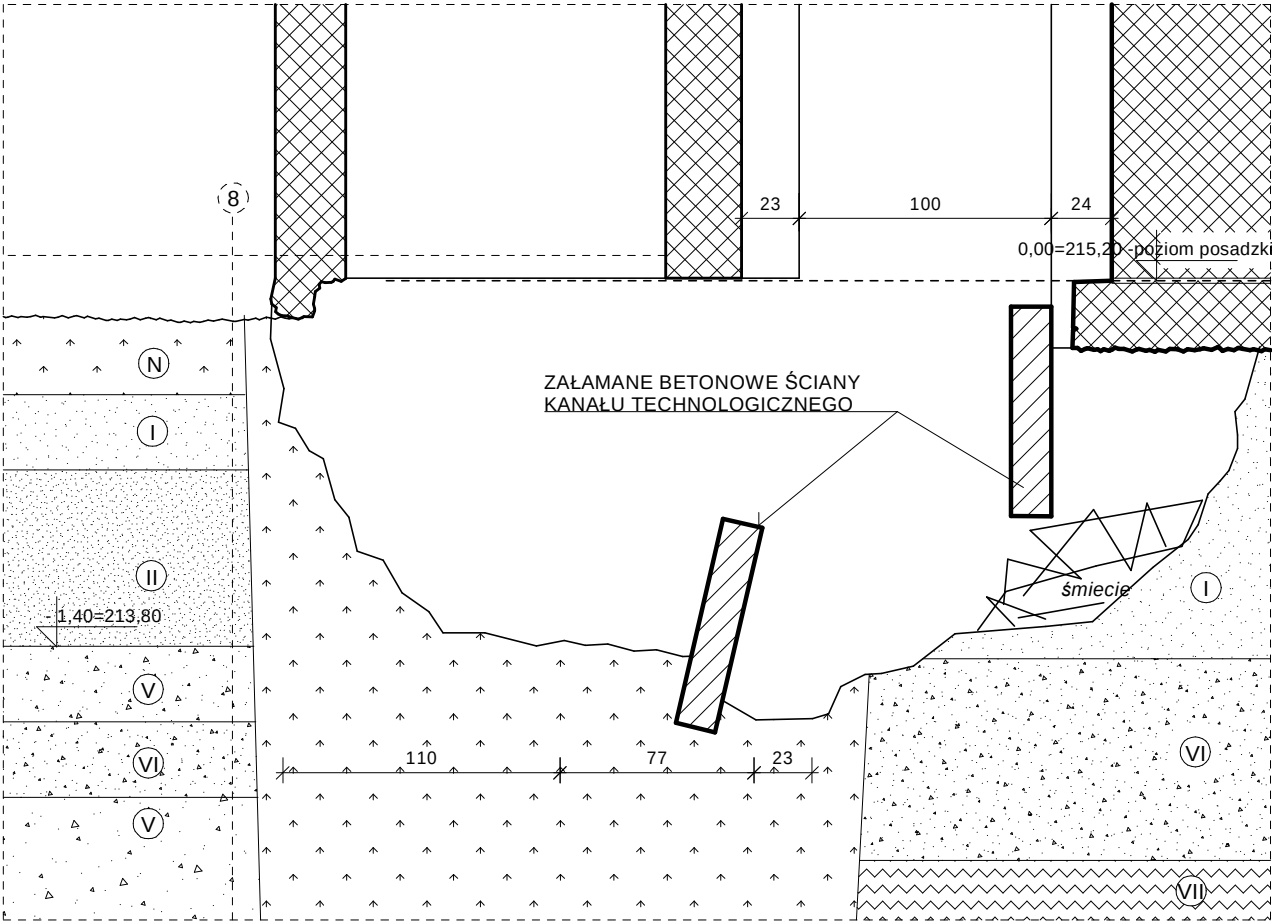
INWENTARYZACJA - PRZEKROJE  
skala 1:30

Główną przyczyną pęknięć na ścianach piwnic i murach fundamentowych jest duże osiadanie gruntu.

Grunty nasypowe i organiczne przy dużej wilgotności ulegały zwiększonemu osiadaniu. Oparte na nich mury fundamentowe zapadały się, ławy oddzielone od ścian papą, urwały się. Ściany nadziemne popękały a układ rys świadczy o tym, że osiada fragment budynku właśnie przy rurze spustowej. Także ściana poprzeczna wschodnia w piwnicy osiadła w miejscu zapadniętego szamba i świadczy o tym nachylenie pęknięcia na tej ścianie i obniżona posadzka.
