**PROJEKT BUDOWLANY modernizacji i usprawnienia systemu odwodnienia nasypu budynku Nadszańca K2**

Lokalizacja: Nadszaniec K2 bastionu VII w Zamościu, ul. Łukasinińskiego

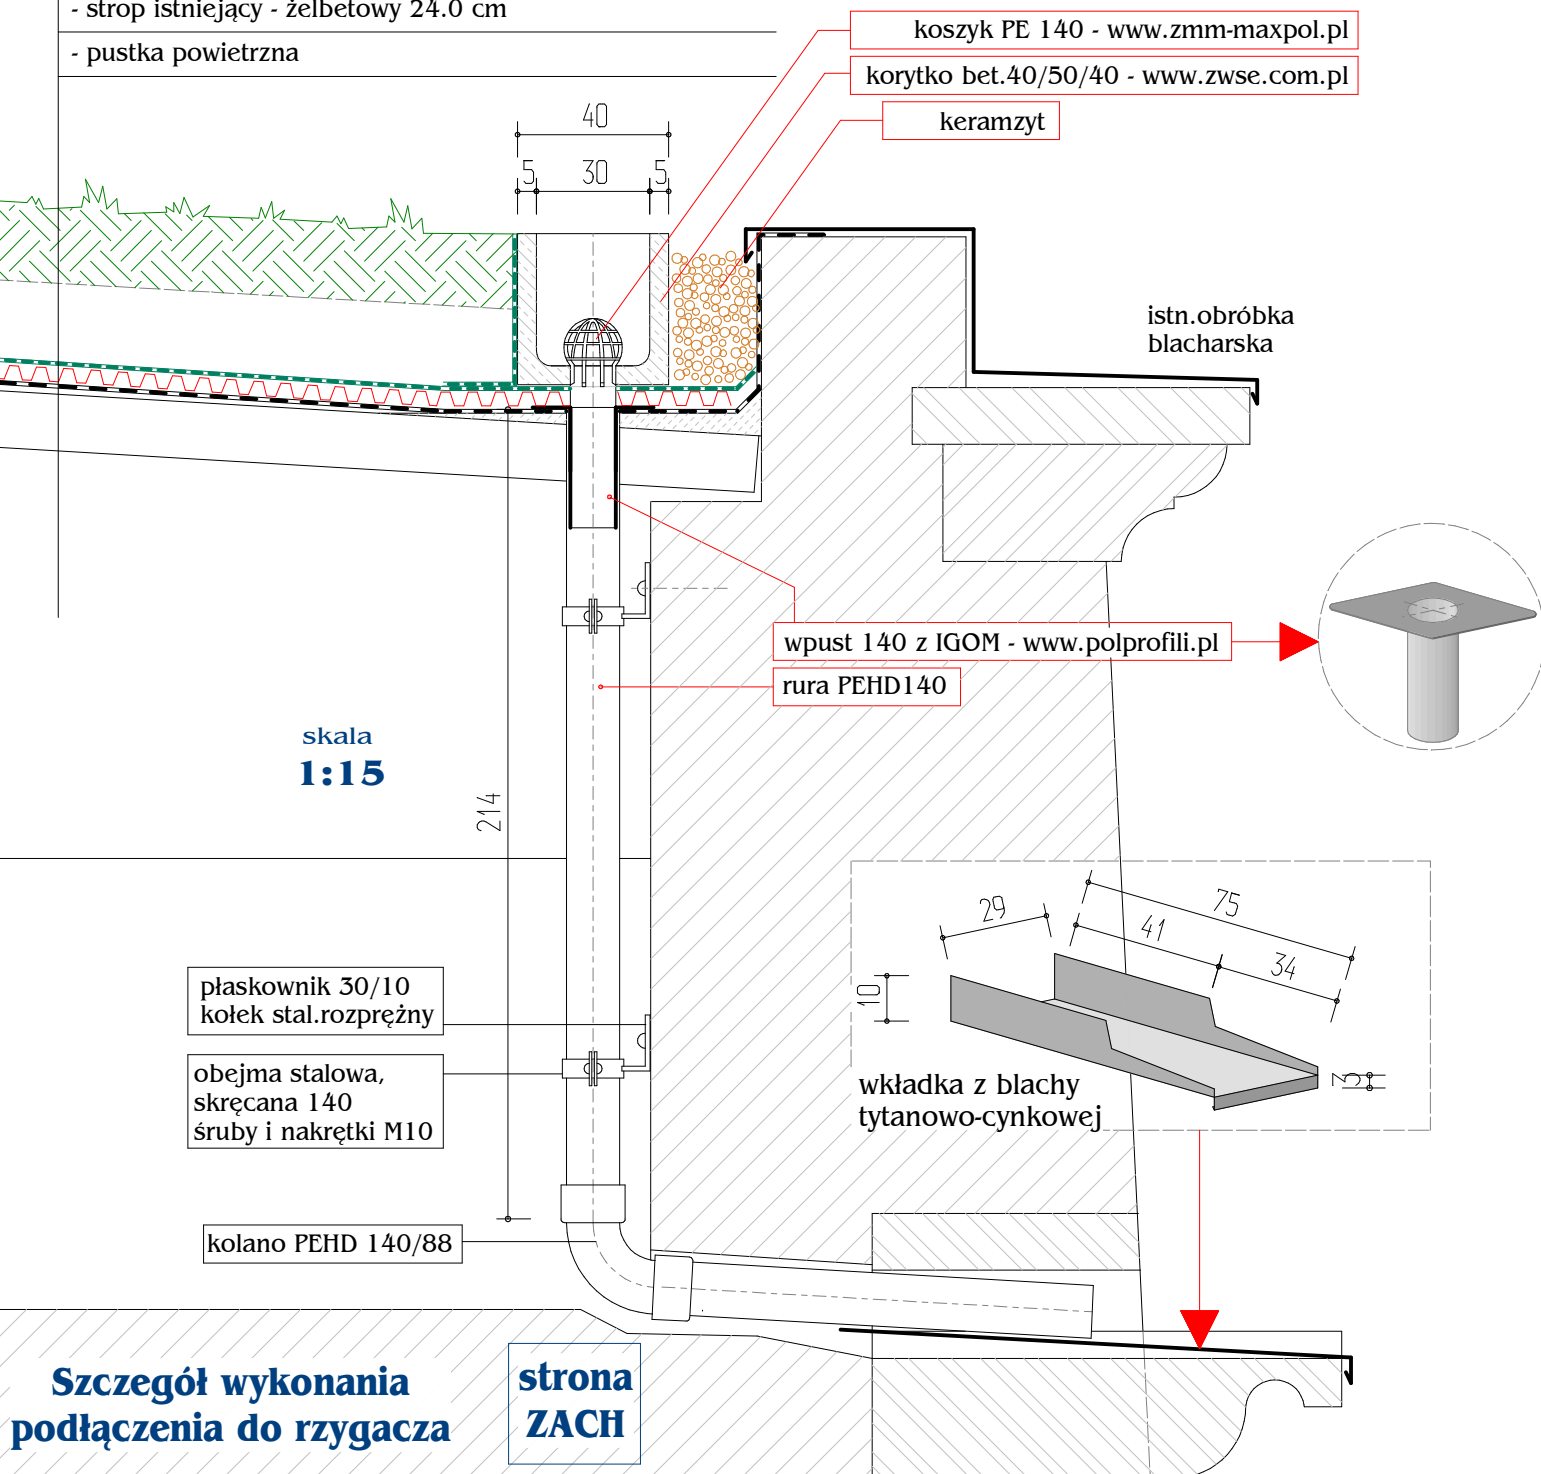
istn. rzygacz  
kamienny z wkładką  
z blachy tyt-cynk

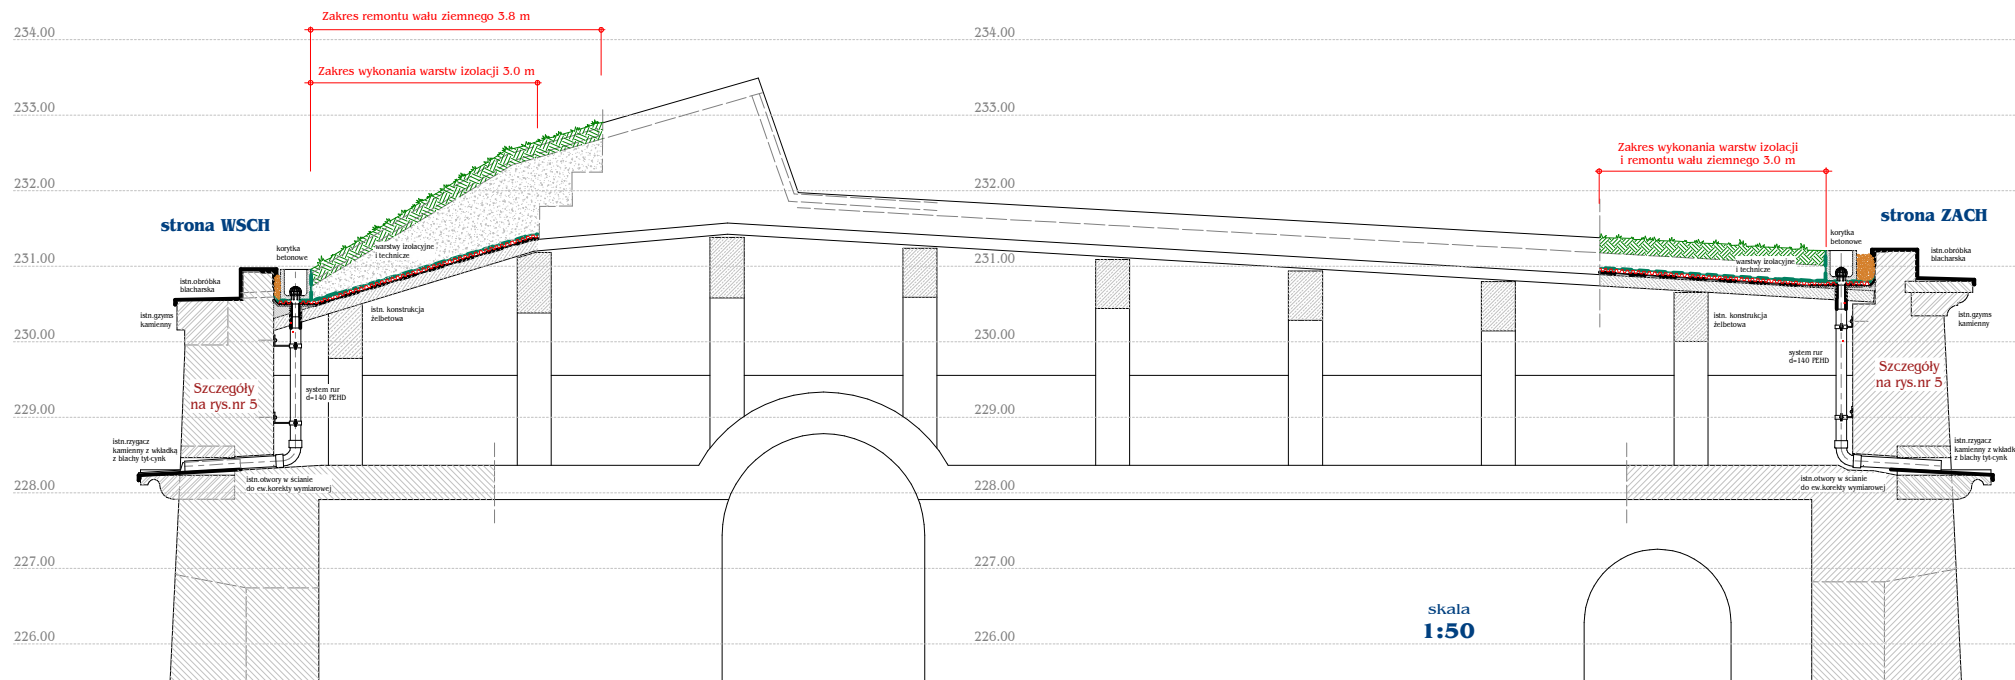
rys. **3**

**Przekrój pionowy i zakres remontu nasypu**  
**PROJEKT BUDOWLANY modernizacji i usprawnienia**  
**systemu odwodnienia nasypu budynku Nadszańca K2**

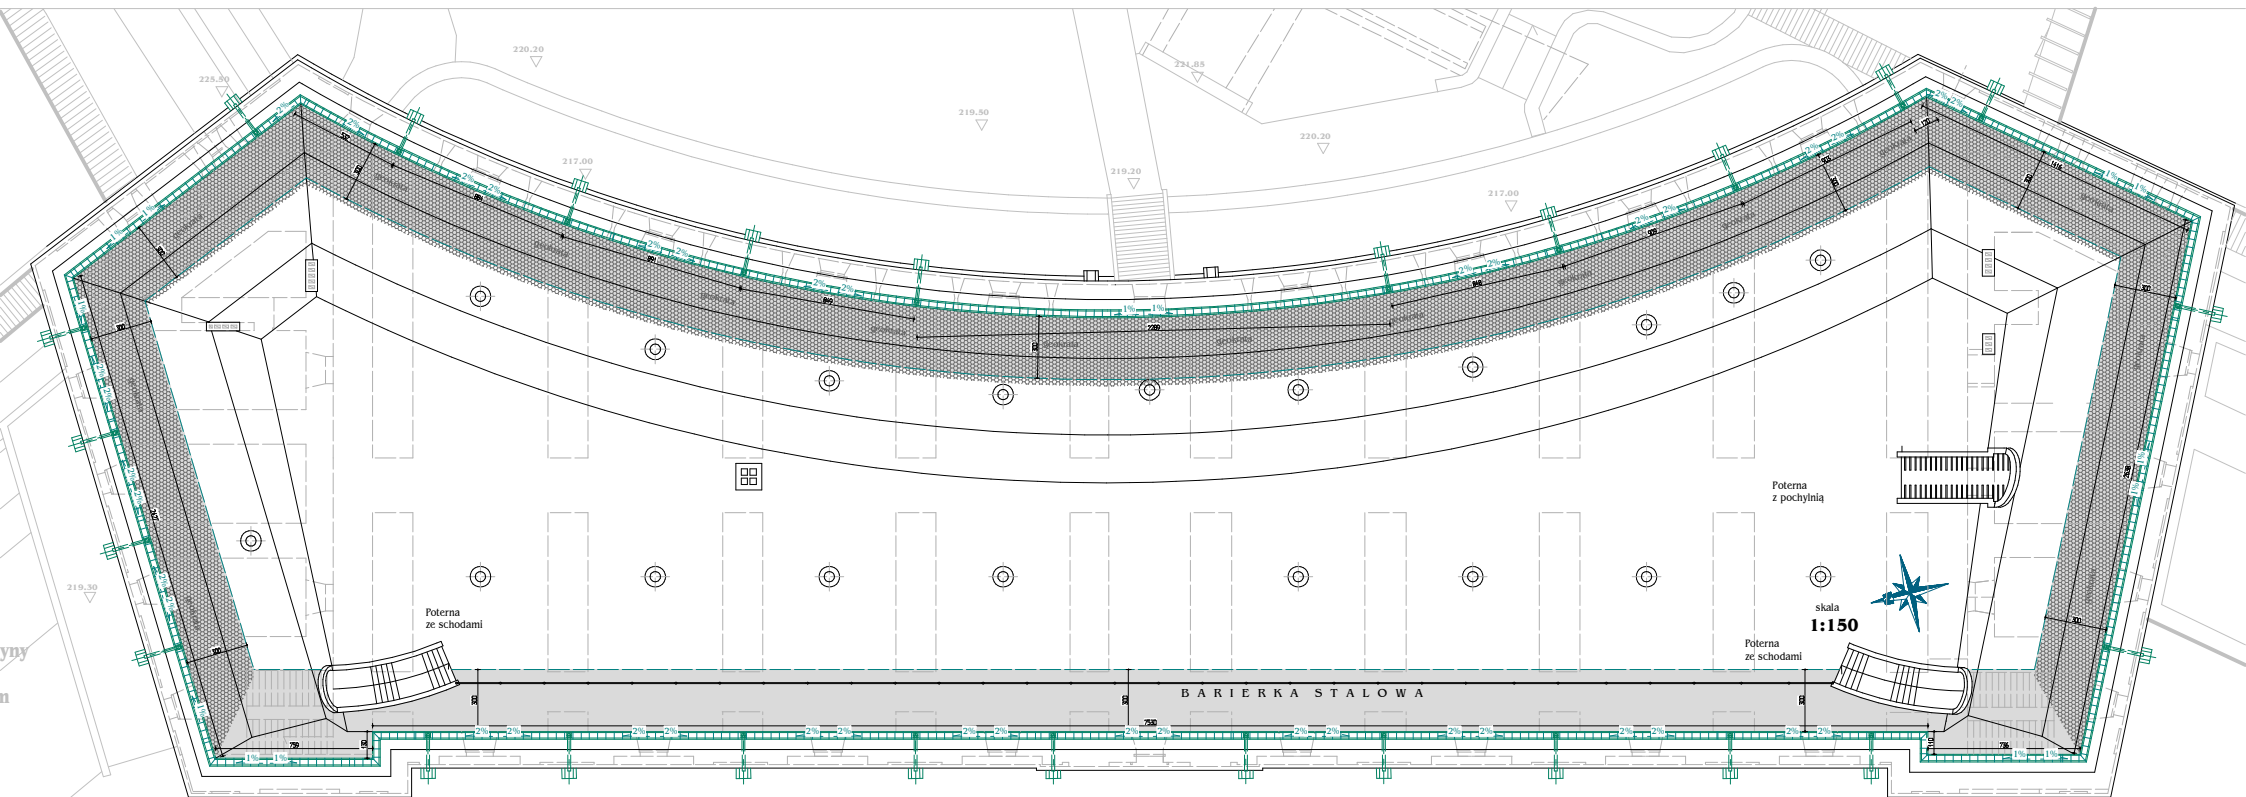
## Rzut odwodnienia

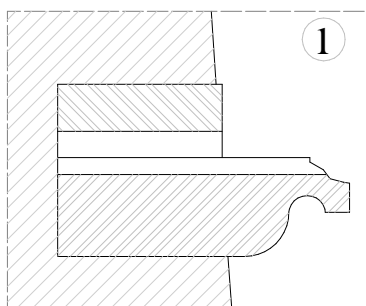
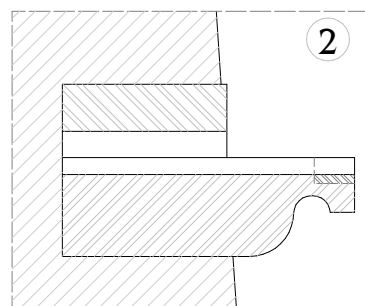
##### Wykonanie flekowania o małych gabarytach.

1. Wyciąć w kamieniu rzygacza ortogonalne płaszczyzny.
2. Wykonać tzw. flekowanie przy pomocy żywic

Trzy z nich należy uzupełnić za pomocą tzw. flekowania poprzez wstawienie niewielkich uzupełnień o ortogonalnych kształtach z kamienia o analogicznej strukturze lub wykorzystując zdemontowane oryginalne fragmenty jako materiał do wykonania tych plomb - rys. poniżej.

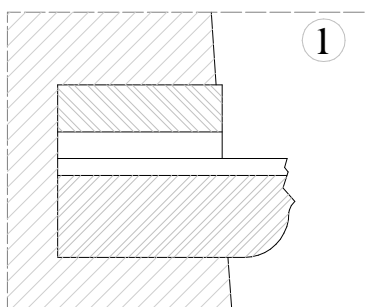
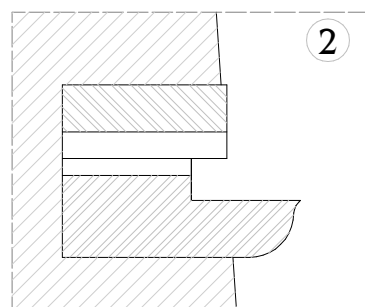
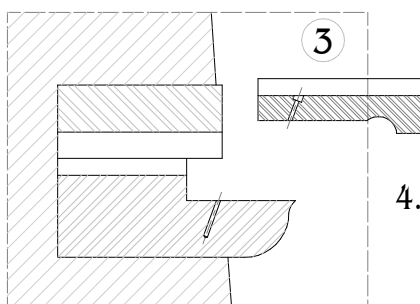
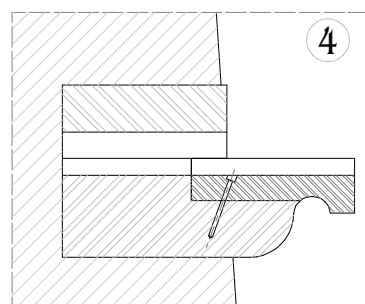
##### Wykonanie flekowania o większych gabarytach.

2. Wyciąć w kamieniu rzygacza ortogonalne płaszczyzny.
3. Wykonać po dwa otwory  $d=12$  mm w części oryginalnej w w wykonywanym fleku

4. Przy pomocy żywicy i śruby mosiężnej zamocować flek do części oryginalnej

**UWAGA! Otwory  $d=13$  wiercić bez stosowania udaru!**

Kolejne dwie sztuki ze względu na znaczne zniszczenie i względy bezpieczeństwa, proponuje się wykonać z nowego kamienia o podobnej strukturze jako większe fragmenty wg wzorów zachowanych.
